## **Slutrapport RO 2013:02**

**Dödsfall på hjärtklinikens hjärtintensivavdelning N25  
vid Karolinska Universitetssjukhuset i Solna,  
Stockholms län, den 17 oktober 2010**

**Dnr O-01/11**  
2013-11-14

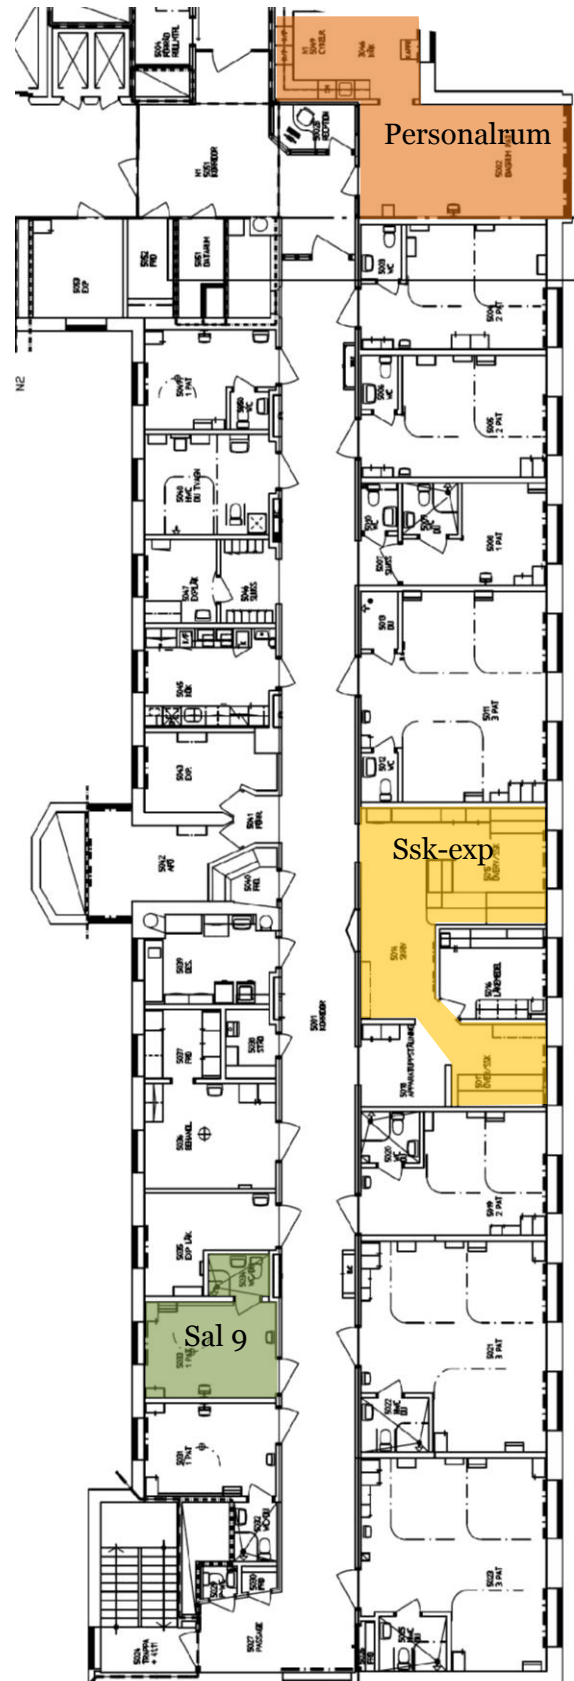
Avdelning N25 består av en korridor med patientsalar, akutsal, personalrum, förråd och kök samt en sjuksköterskeexpedition (se fig. 2).

Fig. 2. Skiss över avdelning N25 vid hjärtkliniken med personalrum, sjuksköterske-expedition(Ssk-exp) och sal 9 markerade.

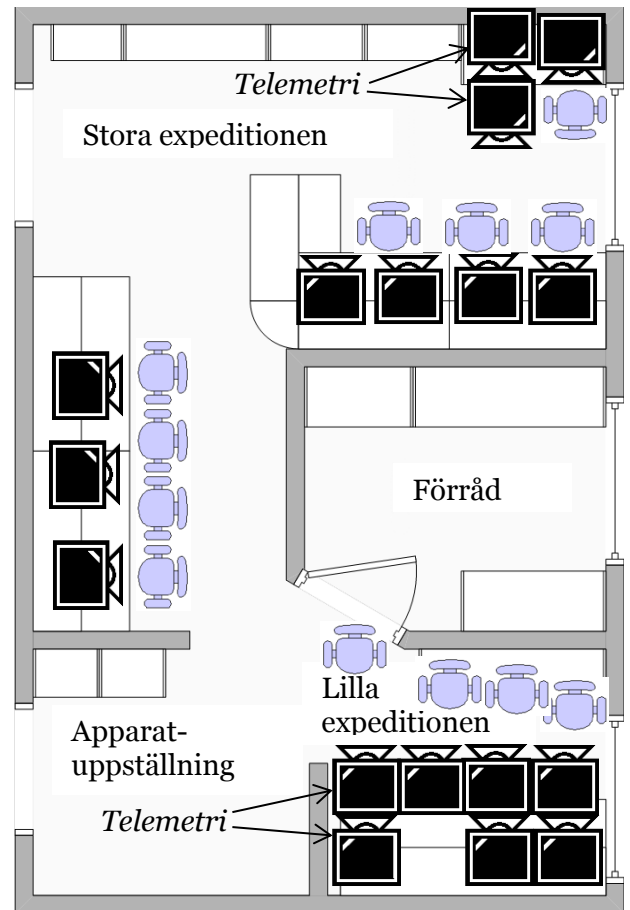
”Lilla” och ”stora” expeditionerna är sammanbundna med en gång där det finns administrativa arbetsplatser (se fig. 3). Som framgår av skissen i fig. 3 är den stora respektive den lilla expeditionen också fysiskt separerade så att direkt muntlig kommunikation inte är möjlig mellan dessa båda utrymmen.

Fig. 3. Skiss över sjuksköterskeexpeditionen på avdelning N25.

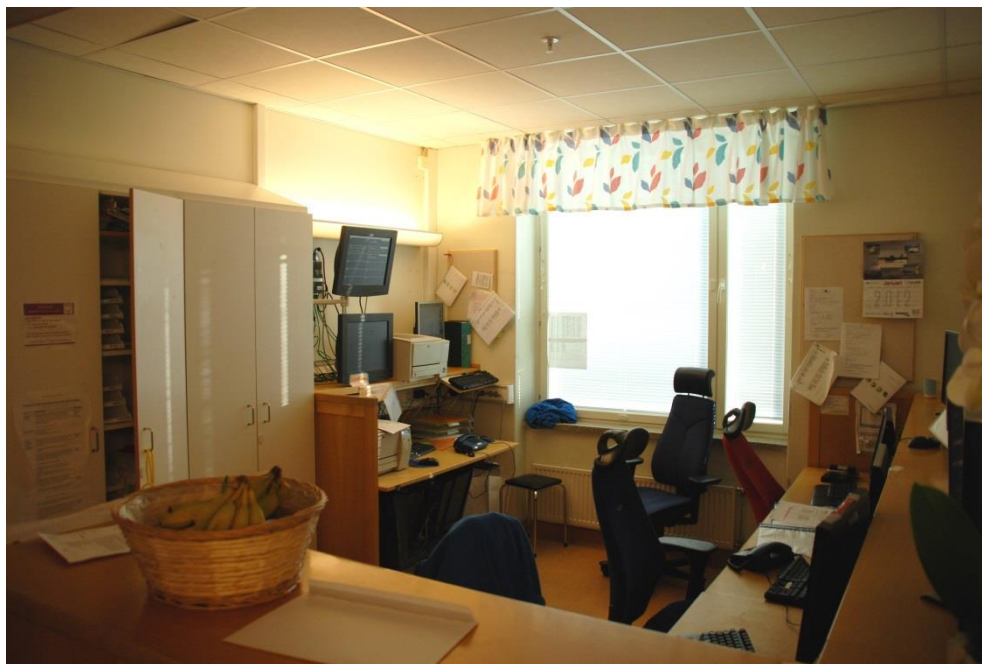
Vid bildskärmarna för telemetriövervakning fanns en arbetsstation (se fig. 4) där bl.a. patientuppgifter skrevs in i och togs bort ur systemet. Inmatning av patientuppgifter och inställningar av larm och larmgränser kunde endast göras från denna arbetsstation. Arbetsstationen var placerad bakom ryggen på personalen i förhållande till övriga bildskärmar.

Fig. 4 Stora expeditionen med bl.a. bildskärmar och arbetsstation för telemetri.  
Foto: SHK.

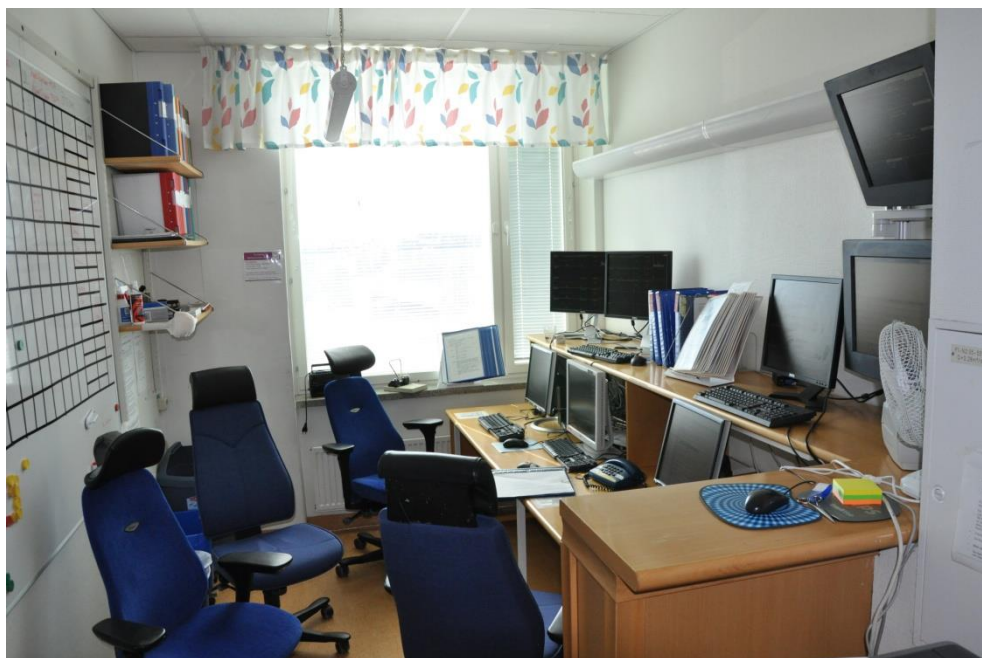
Figur 5 visar ”lilla” expeditionen. Här fanns bildskärmar vid arbetsstationer för bl. a. patientjournaler, flera bildskärmar för MIDA-övervakning och två bildskärmar för telemetriövervakning. Den tillgängliga golvytan var begränsad och arbetsplatserna och bildskärmarna var därför placerade tätt inpå varandra.

Fig. 5 Lilla expeditionen.

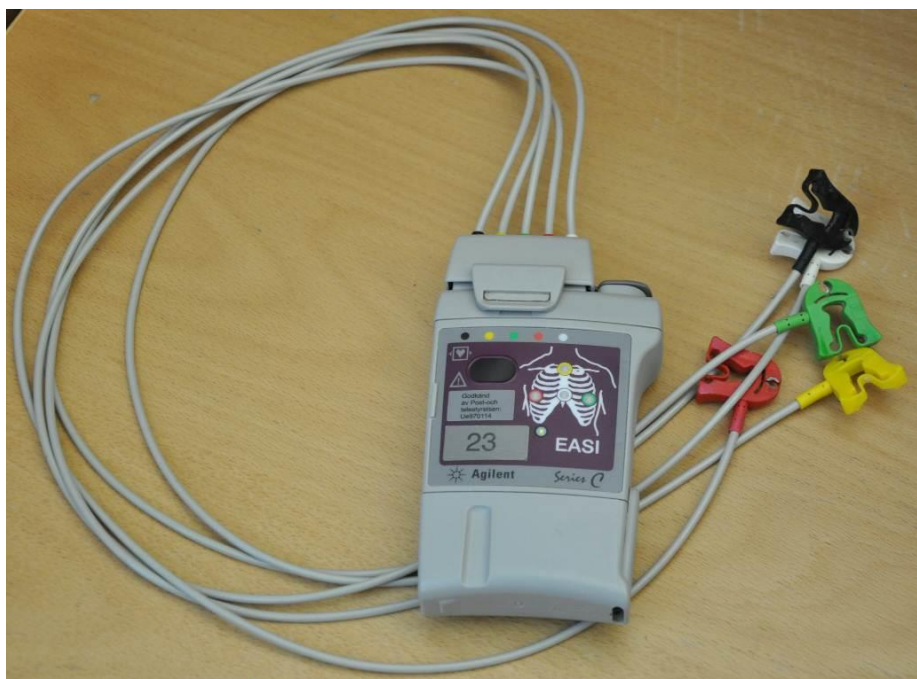
Sändaren (se fig. 6), IntelliVue Telemetry System, M2601A, som bärs av patienten, för trådlöst över EKG-signalerna till systemets centralenhet. Förutom att föra över EKG-signaler kan den sändare som användes även föra över signaler om patientens syresättning ifall en sensor för SpO<sub>2</sub><sup>25</sup> kopplas in.

Möjligheten att övervaka patientens syresättning med en sensor för SpO<sub>2</sub> utnyttjades inte. Av haverikommissionens intervju med tillverkarens representant för övervakningsutrustningen framgick att tillverkaren rekommenderar att patienters syresättning också mäts och övervakas samtidigt med EKG.

Fig. 6 Sändare för övervakning av EKG med telemetri.

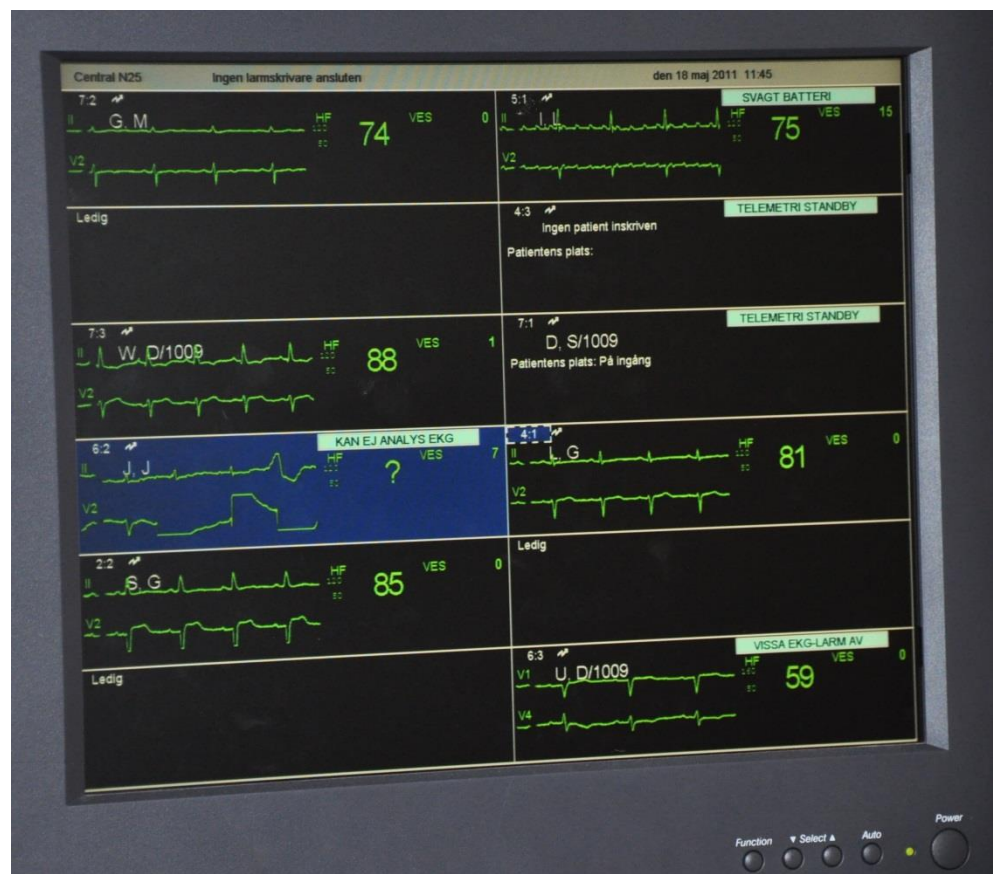
De bildskärmar som är anslutna till systemet har på samma skärm plats för övervakning av 12 patienter, som framgår av fig. 7. Data från en viss sängplats visas på en angiven sektor av bildskärmen. Sektorns plats på bildskärmen är inte alltid den samma utan varierar för en och samma sängplats varje gång nya patienter skrivs in. Personalen kan därför inte lära sig var sängplatserna är placerade på bildskärmen, eftersom detta fortlöpande ändras i takt med att nya patienter skrivs in.

Fig. 7 Bildskärm till telemetri med plats för 12 övervakade patienter.

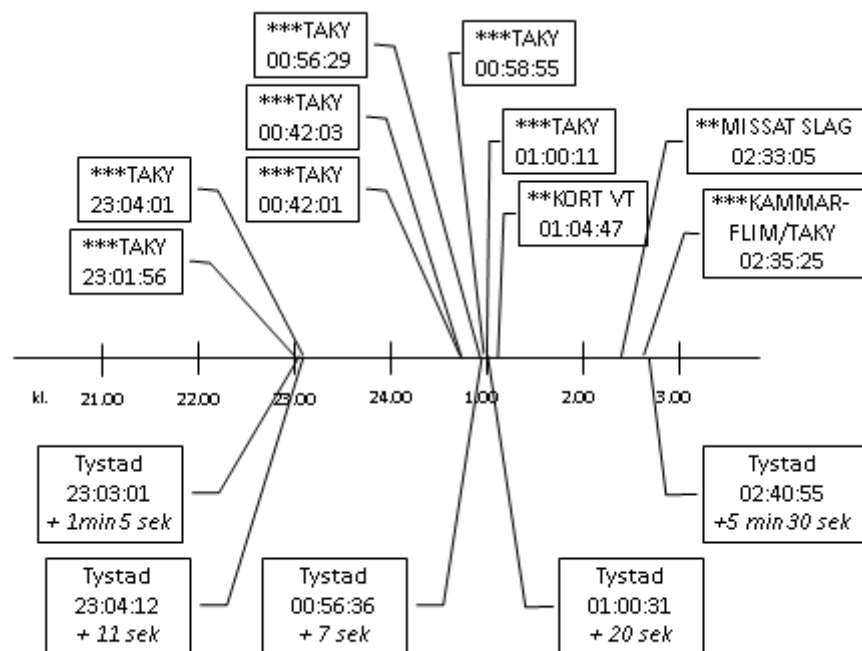
Larmen i tabell 1 presenteras också översiktligt i nedanstående fig. 9. Ovanför tidslinjen i figuren finns typ av larm och vilket klockslag de inträffade. Nedanför tidslinjen återfinns de tider då vissa av larmen tystades från övervakningscentralen på "stora" expeditionen. Även tidsskillnaden mellan inträffat och tystat larm redovisas i förekommande fall (se angiven tid som föregås av ett +).

Fig. 9. Översikt av larm som är dokumenterade från patienten på avdelning N25.
